▶ **Arbeitsblätter (mit Lösung)**
"Instandsetzen der
Außenwand eines Caravans"
zu Lernsituation 13 CR.2

AUSBILDUNG GESTALTEN

Karosserie- und Fahrzeugbaumechaniker/-in

Situation: Instandsetzung eines Caravans mit beschädigter GFK-Außenwand.

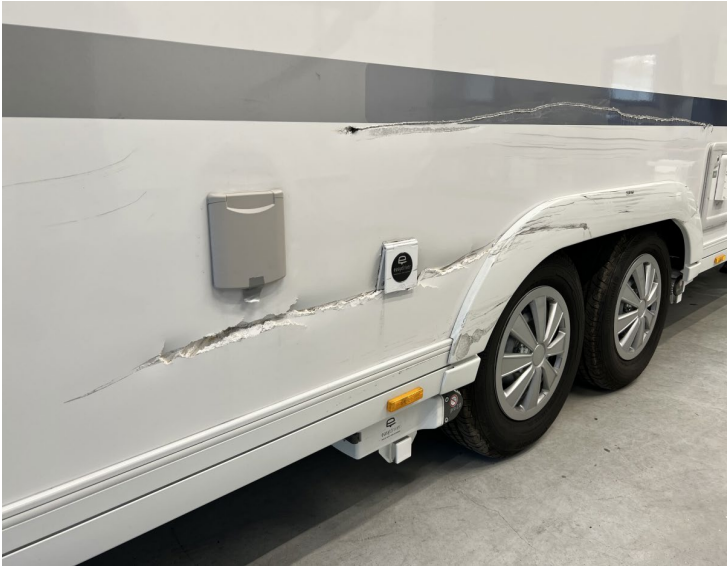
Beschädigte Seitenwand.

Schadensbeschreibung: Die Außenwand des Caravans (siehe Foto¹) weist eine Rissbildung auf einer Länge von etwa 1,6 Metern auf. Die Außenwand und Teile des Füllmaterials sind beschädigt, während die Innenwand noch intakt ist.

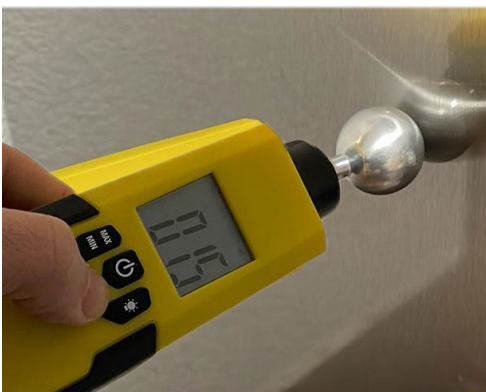
Ein Feuchtigkeitsmessgerät ist mit einem

Streifeldkondensator als Kugel ausgestattet.

Die Feuchtigkeit in den Materialien beeinflusst

die Feldstärke. Dadurch kann ein Rückschluss

auf die Feuchtigkeit einer Wand bis 40 mm

Tiefe getroffen werden. Die Geräte müssen

an einem trockenen Vergleichsstück kalibriert

werden. Trockene Wände sollen gleichmäßig an der Innenseite nicht mehr

als 20 % vol Restfeuchtigkeit aufweisen.

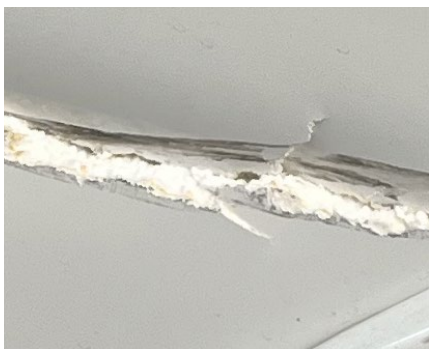
3.4 Begründen Sie anhand der Fotos, welcher Wandaufbau bei dem beschädigten Caravan vorliegt.

GFK Außen- und

Innenhaut.

Aufbau mit XPS

Schaum. Reparatur:

Ausschneiden,

ausschäumen.

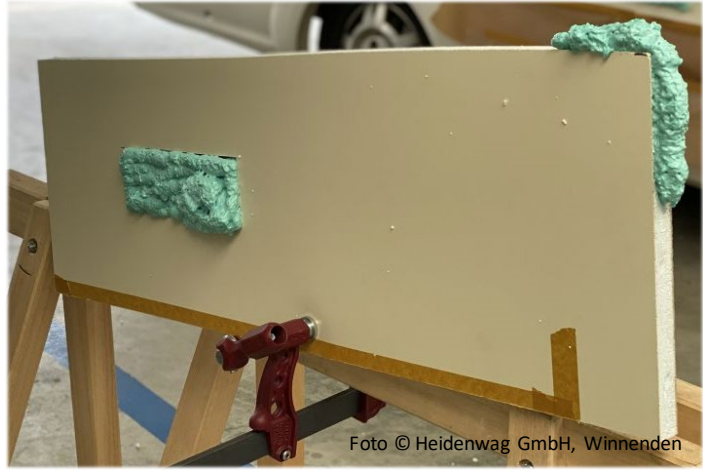
- 4 Zur Reparatur nutzen Sie die Herstelleranleitungen verschiedener Hersteller von Schäumen. Vergleichen Sie im Werkstattversuch unterschiedliche Schäume zum Auffüllen der Hohlräume und zum Verstärken der Kanten.
- 4.1 Führen Sie die Versuche in Gruppen durch und schäumen Sie die bereit gelegten Platten wie abgebildet.
