▶ **Arbeitsblätter (mit Lösung)**
"Instandsetzen der
Außenwand eines Caravans"
zu Lernsituation 13 CR.2

AUSBILDUNG GESTALTEN

Karosserie- und Fahrzeugbaumechaniker/-in

Situation: Instandsetzung eines Caravans mit beschädigter GFK-Außenwand.

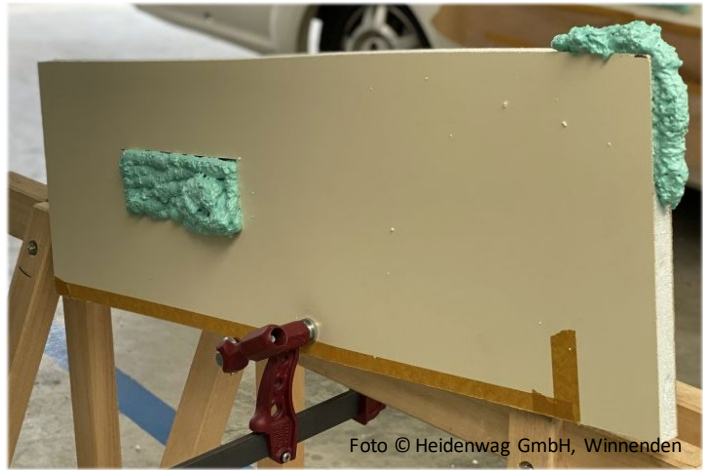
- 4 Zur Reparatur nutzen Sie die Herstelleranleitungen verschiedener Hersteller von Schäumen. Vergleichen Sie im Werkstattversuch unterschiedliche Schäume zum Auffüllen der Hohlräume und zum Verstärken der Kanten.
- 4.1 Führen Sie die Versuche in Gruppen durch und schäumen Sie die bereit gelegten Platten wie abgebildet.
