▶ **Arbeitsblätter (mit Lösung)**  
**„Längsträger instandsetzen“**  
zu Lernsituation 9 KF

**Karosserie- und Fahrzeugbaumechaniker/-in**

Hrsg.: BIBB. Bonn 2023

## Instandsetzung eines Frontschadens am Längsträger

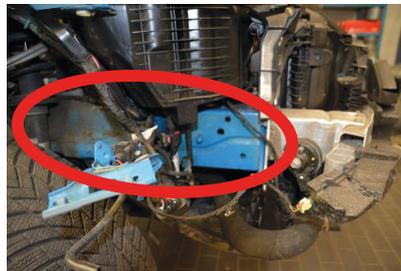
**Situation:** An einem Unfallfahrzeug (z.B. Audi A5) mit Frontschaden wurde der Längsträger leicht beschädigt. Ein Auszug des Kostenvoranschlags zum Schaden liegt vor. Die Demontage aller Anbauteile ist bereits abgeschlossen und der Längsträger liegt frei.

Da die Beschädigung des Längsträgers nur minimal erscheint, schlägt die Kundschaft vor, den Längsträger zu richten, statt wie zuerst kalkuliert, komplett auszutauschen. Die Kundschaft soll fachgerecht beraten werden und der Reparaturweg muss entsprechend festgelegt werden.

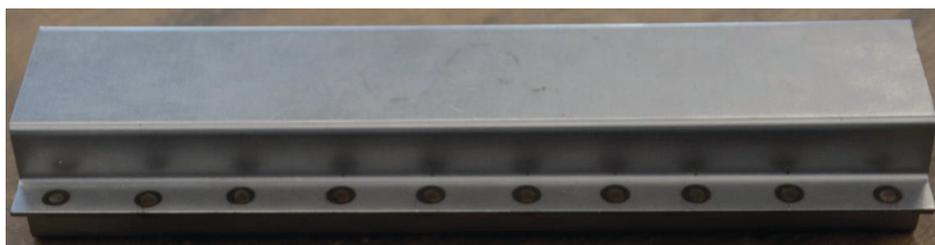
- 7.3 Fertigen Sie das in der Zeichnung 1 (siehe Anlage) abgebildete Teil.

- 7 Laut Herstellervorgabe zur Reparatur muss der leicht beschädigte Träger ausgetauscht werden. Um zu prüfen, ob der Träger dennoch durch Richten instandgesetzt werden kann, führen Sie in der Werkstatt Versuche mit selbst gebauten Trägern durch. Sie fertigen den Träger wie in der Zeichnung „Längsträger Teilstück“ in der **Anlage 3** gegeben.

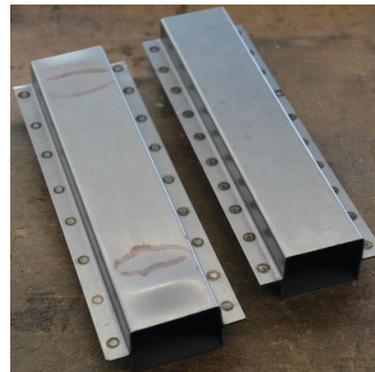
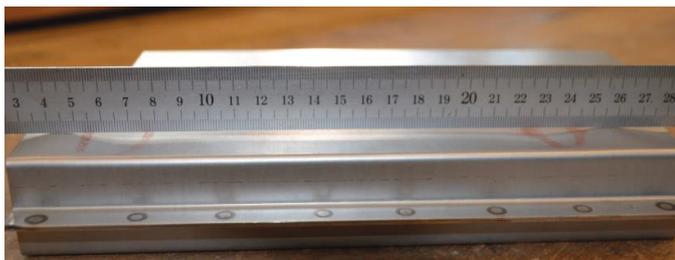
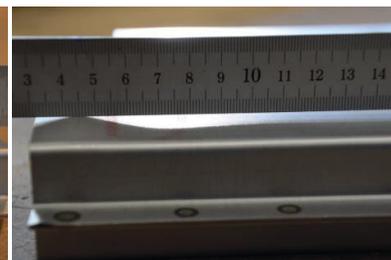
- 8 Führen Sie den ersten Versuch durch: Verformen Sie das Bauteil schrittweise leicht, so dass die Verformung entsteht wie, auf der Abbildung zu sehen ist (Beultiefe max. 3 mm).  
Lesen Sie bei jedem Schritt die **Verformungskraft in kN** und die Zeit der Krafteinwirkung in Sekunden ab.  
Tragen Sie die Versuchsergebnisse in das Diagramm unten ein.
